О. А. Баев, А. Ю. Гарбуз

Российский научно-исследовательский институт проблем мелиорации, Новочеркасск,
Российская Федерация

НАТУРНЫЕ ОБСЛЕДОВАНИЯ И АНАЛИЗ ТЕХНИЧЕСКОГО СОСТОЯНИЯ ОРОСИТЕЛЬНЫХ КАНАЛОВ РЕСПУБЛИКИ ДАГЕСТАН

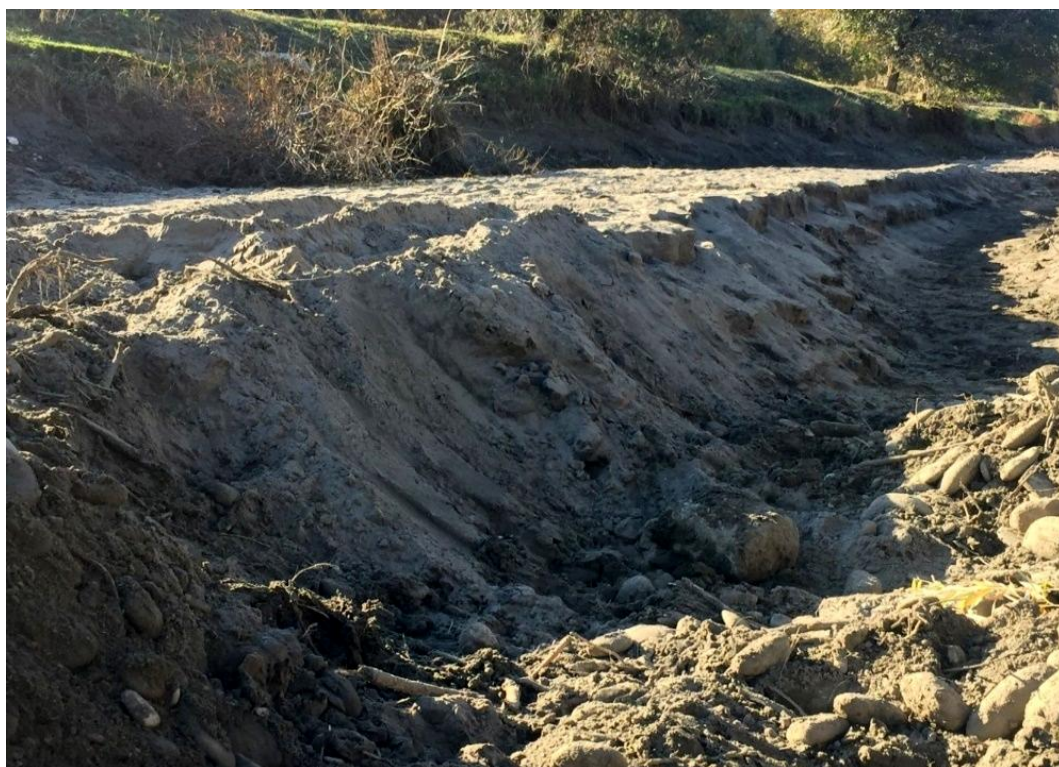
Обследованные каналы выполнены в земляном русле и сильно заилены, что снижает их пропускную способность. Высота наносов на некоторых участках достигает 1,5–2,0 м, а на поворотных участках 2,5–3,0 м, сечение каналов сильно деформировано, наблюдается зарастание растительностью, что увеличивает шероховатость поверхности русла и уменьшает среднюю скорость водного потока.

Рисунок 1 – Состояние магистрального канала Старый Терек в земляном русле со слоем наносов от 1,5 до 1,7 м (автор фото А. Ю. Гарбуз)

1 Проведенные натурные обследования участков оросительных каналов, выполненных в земляном русле, выявили значительное их заиливание, размыв и деформации русел. На поворотных участках рекомендуется устройство противофильтрационных (геосинтетических и композитных) и защитных (из матрацно-тюфячных габионов или каменной наброски) облицовок с применением современных строительных материалов.

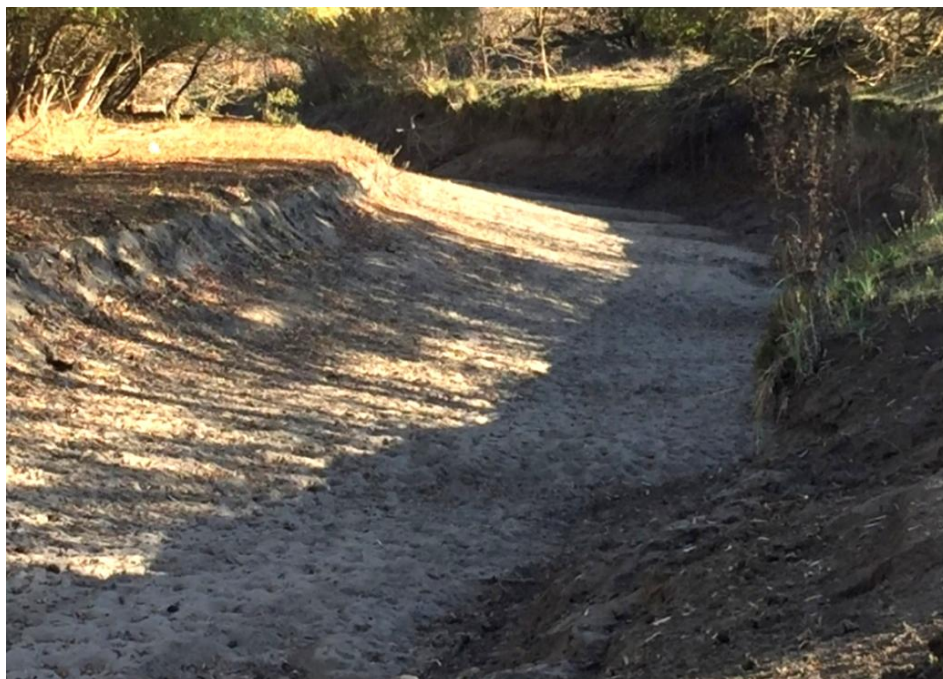
**Рисунок 2 – Заиленные и деформированные поворотные участки канала с высотой наносов от 2,5 до 2,8 м
(автор фото А. Ю. Гарбуз)**

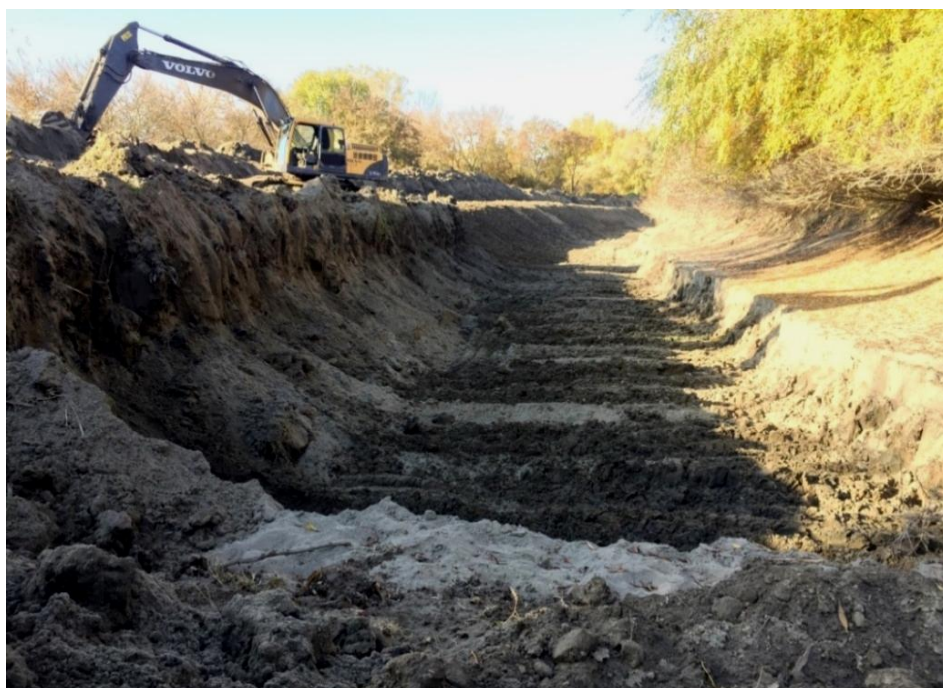
Расчистка русла оросительного канала производилась двумя экскаваторами (с объемом ковша 1,7 м³), которые поочередно вырабатывали грунт со дна и откосов методом двойной перекидки с формированием дамбы обвалования для более устойчивого русла (рисунок 3).

**Рисунок 3 – Разработка участка левого откоса канала
одноковшовым экскаватором на участке ПК 114–116
(автор фото А. Ю. Гарбуз)**

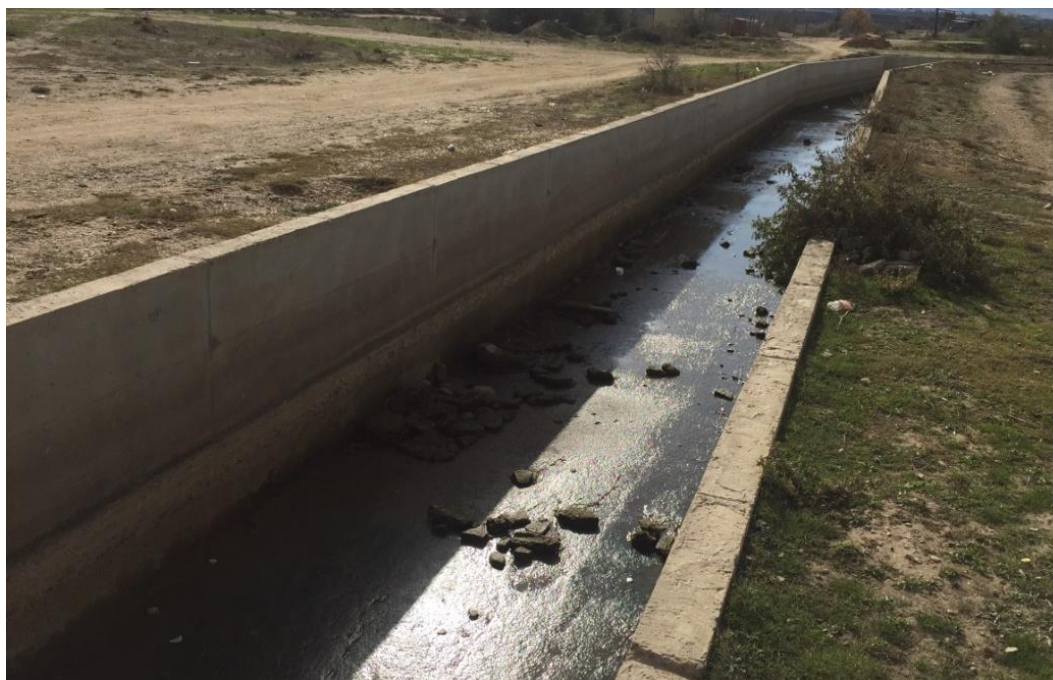
Недалеко от реконструируемого двухниточного дюкера был проложен обводной канал (рядом с перегораживающим сооружением через р. Шура-Озень) с целью обеспечения подачи воды в хозяйства и поселки. В процессе реконструкции было проведено восстановление облицовочных стенок канала, но требуется расчистка дна от строительного мусора.

Рисунок 4 – Обводной канал недалеко от перегораживающего сооружения через р. Шура-Озень (автор фото А. Ю. Гарбуз)

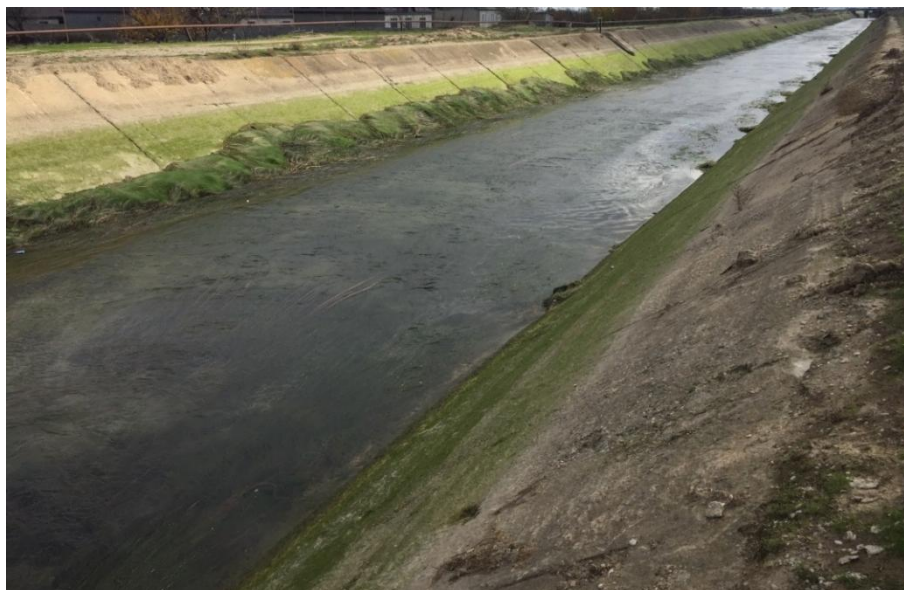
Подводящий канал выполнен в бетонной облицовке и обеспечивает бесперебойную подачу воды через регулирующее сооружение, находится в неудовлетворительном техническом состоянии. Облицовка имеет повреждения в виде трещин; частичное зарастание растительностью как на откосе, так и по дну снижает пропускную способность канала (рисунок 5).

Рисунок 5 – Техническое состояние подводящего канала перегораживающего сооружения через р. Шура-Озень (автор фото А. Ю. Гарбуз)

2 Выполненные обследования на перегораживающем сооружении через р. Шура-Озень показали, что подводящий канал в бетонной облицовке находится в неудовлетворительном техническом состоянии и требует проведения реконструкции. Стенки водосбросного сооружения имеют значительные разрушения, трещины в бетонном покрытии и оголение арматуры.

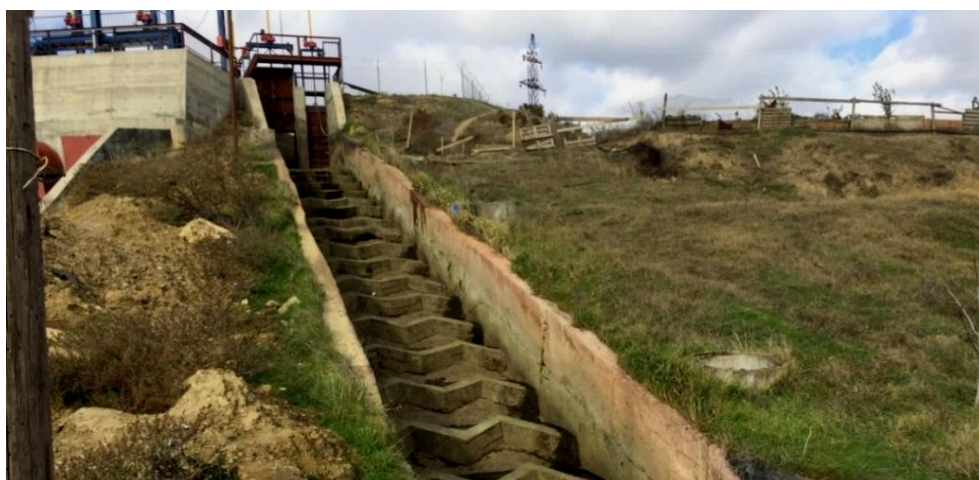
Визуальные обследования приемного оголовка водосброса перегораживающего сооружения не выявили серьезных повреждений, однако значительный период эксплуатации подразумевает его текущий ремонт. Водосброс перегораживающего сооружения выполнен зигзагообразной формы для гашения энергии водного потока. По результатам обследования выявлено, что его подпорные стенки нуждаются в реконструкции, так как образовавшиеся трещины и выбоины заболачивают прилегающую территорию и могут привести к разрушению самого сооружения (рисунок 6).

Рисунок 6 – Зигзагообразный гаситель энергии водосбросного канала (автор фото А. Ю. Гарбуз)

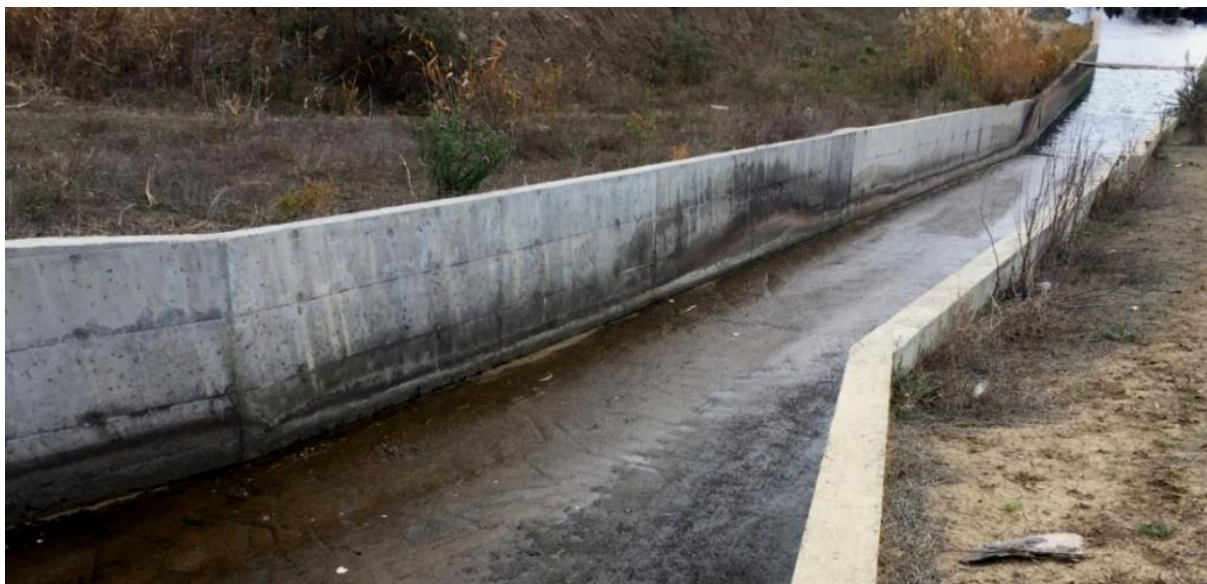
Однако на участке ПК 800 был проведен ремонт подпорных стенок для отведения сбрасываемой воды в р. Шура-Озень (рисунок 7).

**Рисунок 7 – Реконструируемый участок сбросного канала
(автор фото А. Ю. Гарбуз)**

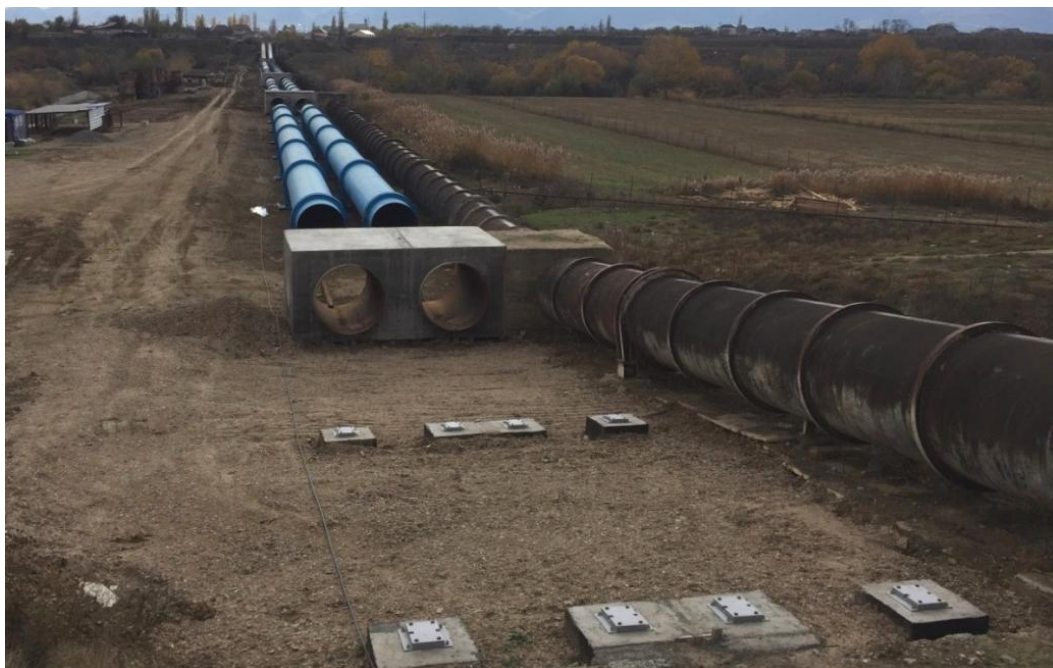
Реконструкция трехниточного дюкера через р. Шура-Озень выполняется путем замены труб диаметром 2200 мм, и на момент обследований были заменены практически две полные нитки (рисунок 8).

При реконструкции труб производилась полная замена опор и гасителей энергии ввиду значительного их диаметра и пропускной способности. Реконструкция третьей нитки запланирована на 2020–2021 гг.

Рисунок 8 – Общий вид реконструкции трех ниток дюкера через р. Шура-Озень (автор фото А. Ю. Гарбуз)

3 Реконструкция дюкера выполнена частично, имеются недостатки в виде не обработанных от коррозии участков труб и гасителей избыточной энергии водного потока. Наблюдается частичное поверхностное разрушение бетонных конструктивных элементов сооружения.
