А. Ю. Гарбуз

ЭКСПЕРИМЕНТАЛЬНЫЕ ИССЛЕДОВАНИЯ ВОДОПРОНИЦАЕМОСТИ ЛОКАЛЬНЫХ ПОВРЕЖДЕНИЙ БЕТОННЫХ ОБЛИЦОВОК КАНАЛОВ

EXPERIMENTAL RESEARCH OF WATER PERMEABILITY OF LOCAL DAMAGE OF CANAL CONCRETE LINING

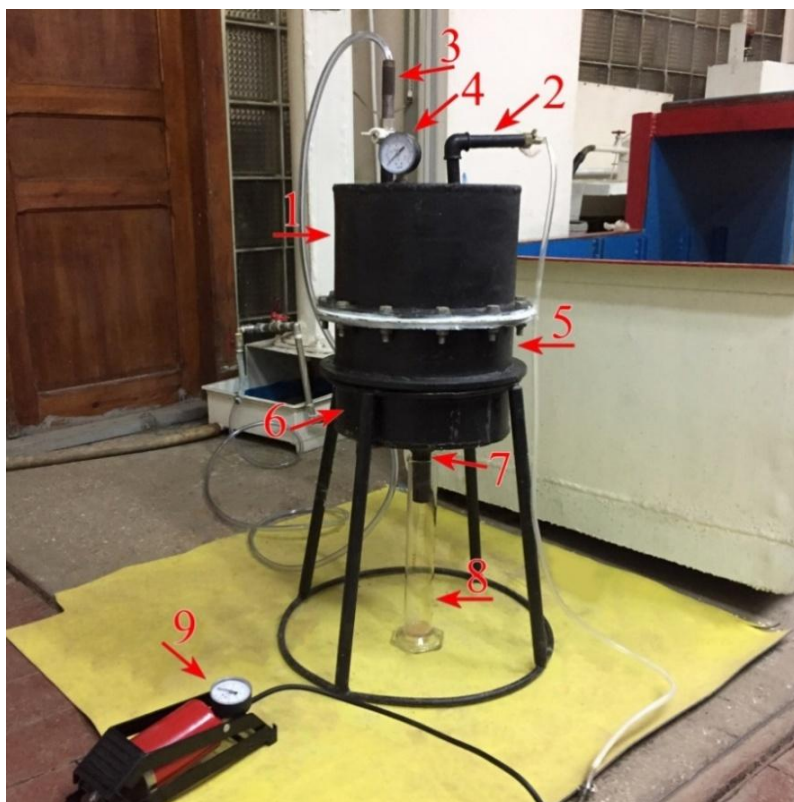
Лабораторные исследования фильтрации через трещины облицовки из бетона проводились на фильтрационной установке. Данная установка (рисунок 1) включает цилиндрический корпус из трех секций: первая – для воды, вторая – для исследуемого образца бетона с трещиной, третья – для грунтового основания.

1 – первая секция (для заполнения водой); 2 – входной патрубок для нагнетания давления на бетонный образец; 3 – место подачи воды; 4 – манометр; 5 – вторая секция (для установки испытываемого образца); 6 – третья секция (для подготовленного грунтового основания); 7 – патрубок для отвода профильтровавшейся воды; 8 – мерный сосуд; 9 – насос

Рисунок 1 – Общий вид фильтрационной колонки для лабораторных испытаний (автор фото А. Ю. Гарбуз)

Вода подается по трубопроводу 1 через входной патрубок 3. В нижней части второй секции помещается образец из бетона с трещиной, имеющей шероховатую поверхность. Профильтровавшийся поток проходит в третью секцию 6, где помещается песок в виде подстилающего основания, затем вода отводится в измерительный сосуд. Давление в колонке измерялось манометром 4. В результате проведенных опытов изучалось движение напорного потока через трещины бетонной облицовки в лабораторной установке [7–9].

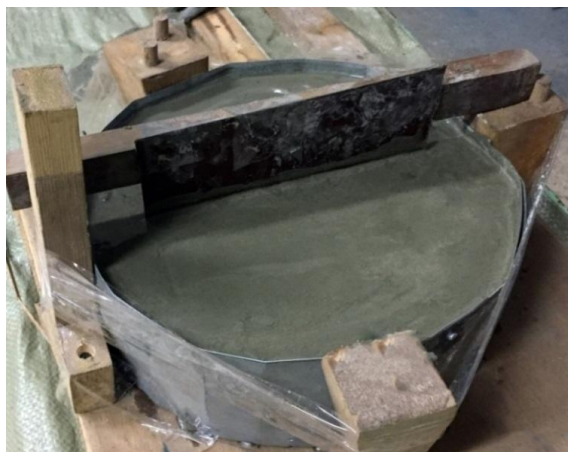
**Рисунок 2 – Наполнение цементно-песчаным раствором формы испытываемого образца бетона для облицовки
(автор фото А. Ю. Гарбуз)**

Для опытной модели использовалась круглая металлическая форма диаметром $d = 60$ см, толщиной $\delta = 10$ см. При ее заполнении применялся цементно-песчаный раствор из цемента марки М500 и средnezернистого песка в соотношении пропорций 1:3 (рисунок 2). В подготовленную модель из несхватившегося бетона заранее вставлялась шероховатая пластина, которая имитирует повреждение в виде трещины.

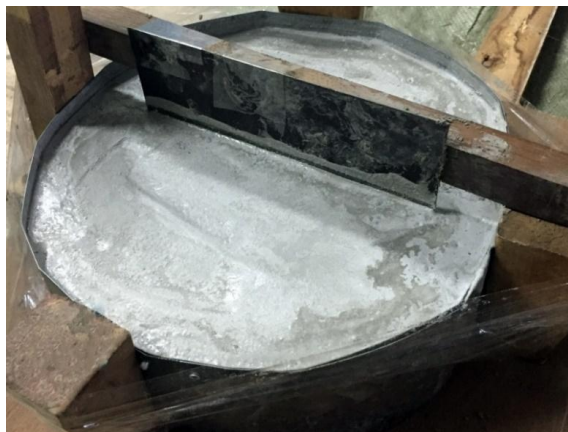
**Рисунок 3 – Затвердевший образец с искусственно созданным повреждением в виде продольной трещины
(автор фото А. Ю. Гарбуз)**

По истечении 10 дней затвердевания и набора прочности образцом (см. рисунок 3) круглая форма снималась путем откручивания крепления в виде болтов с гайками, после чего вынималась шероховатая пластина. В основании модели использовался однородный мелкозернистый песок.

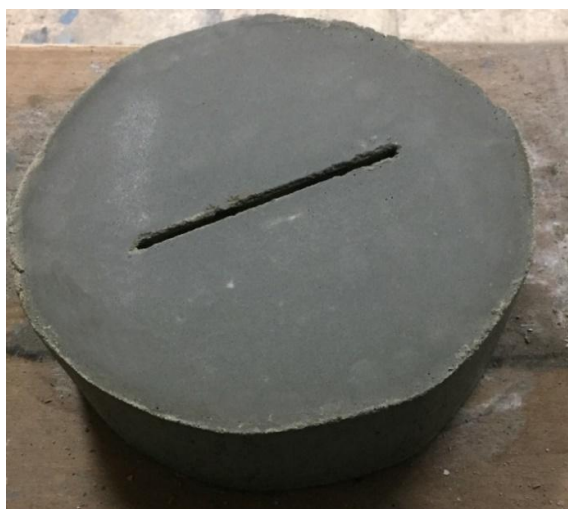
**Рисунок 4 – Готовая модель бетонной облицовки с повреждением в виде сквозной шероховатой трещины
(автор фото А. Ю. Гарбуз)**

Материалы и методы. Испытываемая модель бетонной облицовки изготовлена с заранее выполненным повреждением в виде продольной шероховатой трещины при условии подобия модели натуре в масштабе 1:1. Процесс изготовления модели представлен на рисунках 2–4.

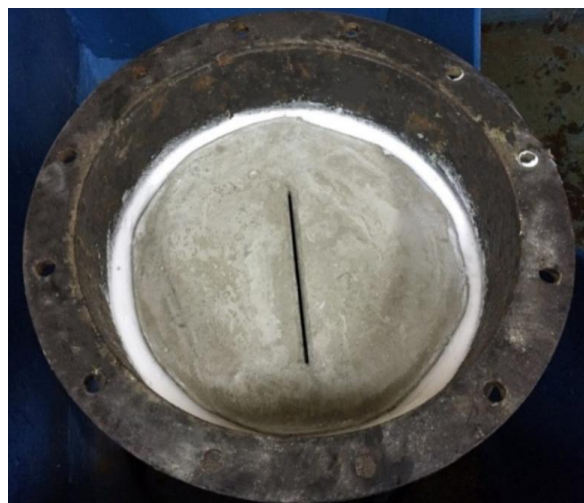
**Рисунок 5 – Установка испытываемого образца
(автор фото А. Ю. Гарбуз)**

Для выполнения поставленной задачи по определению водопрооницаемости бетонной облицовки с повреждением в виде трещины были подготовлены пять образцов бетонной облицовки с созданными в них трещинами. Для того чтобы избежать контактной фильтрации в местах примыкания облицовки к внутренним стенкам установки, проводилось заполнение по контуру бетонного образца жидким водонепроницаемым герметиком (рисунок 5).
